ステノン管のコーンビームCTによる 3D造影所見

おひさま耳鼻咽喉科

五十嵐 良和

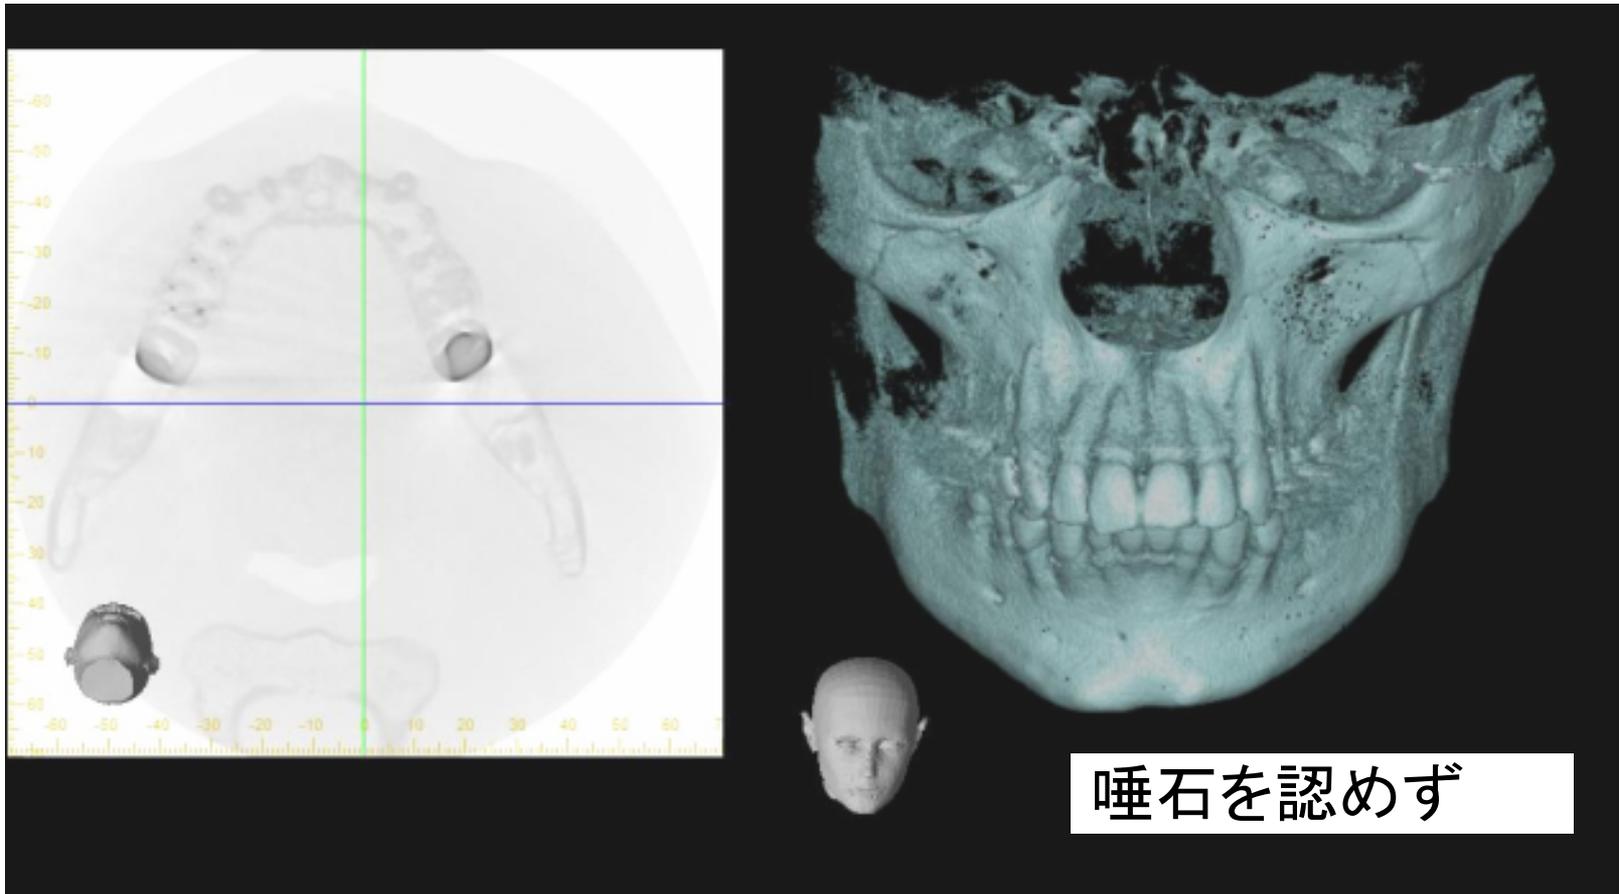
単純CT(唾石のチェック目的)

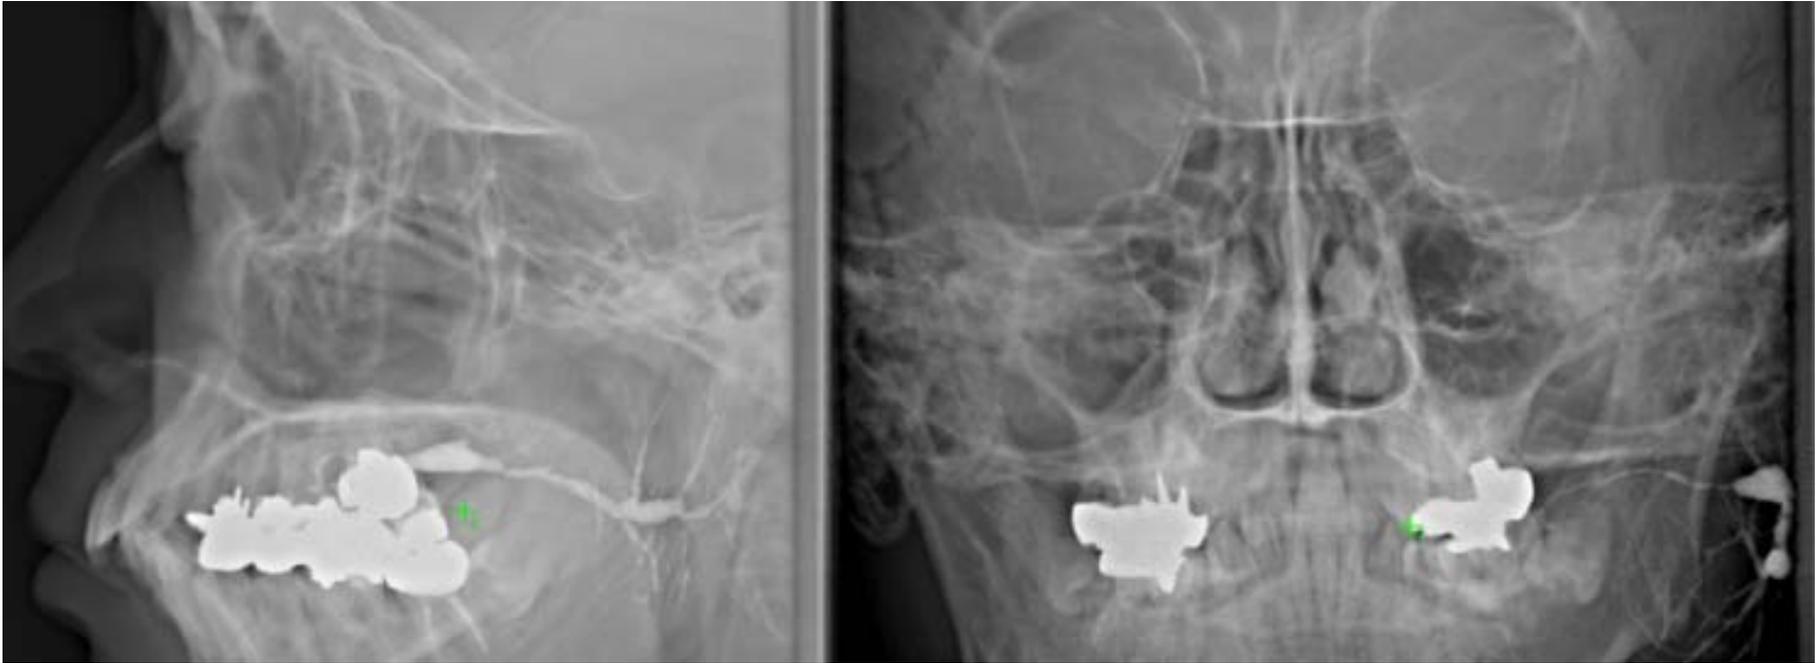
耳下腺造影(レントゲン)

耳下腺管の拡張と不整を認める

ブジーでステノン管開口部を拡大
造影剤(リピオドール)を注入
レントゲン撮影

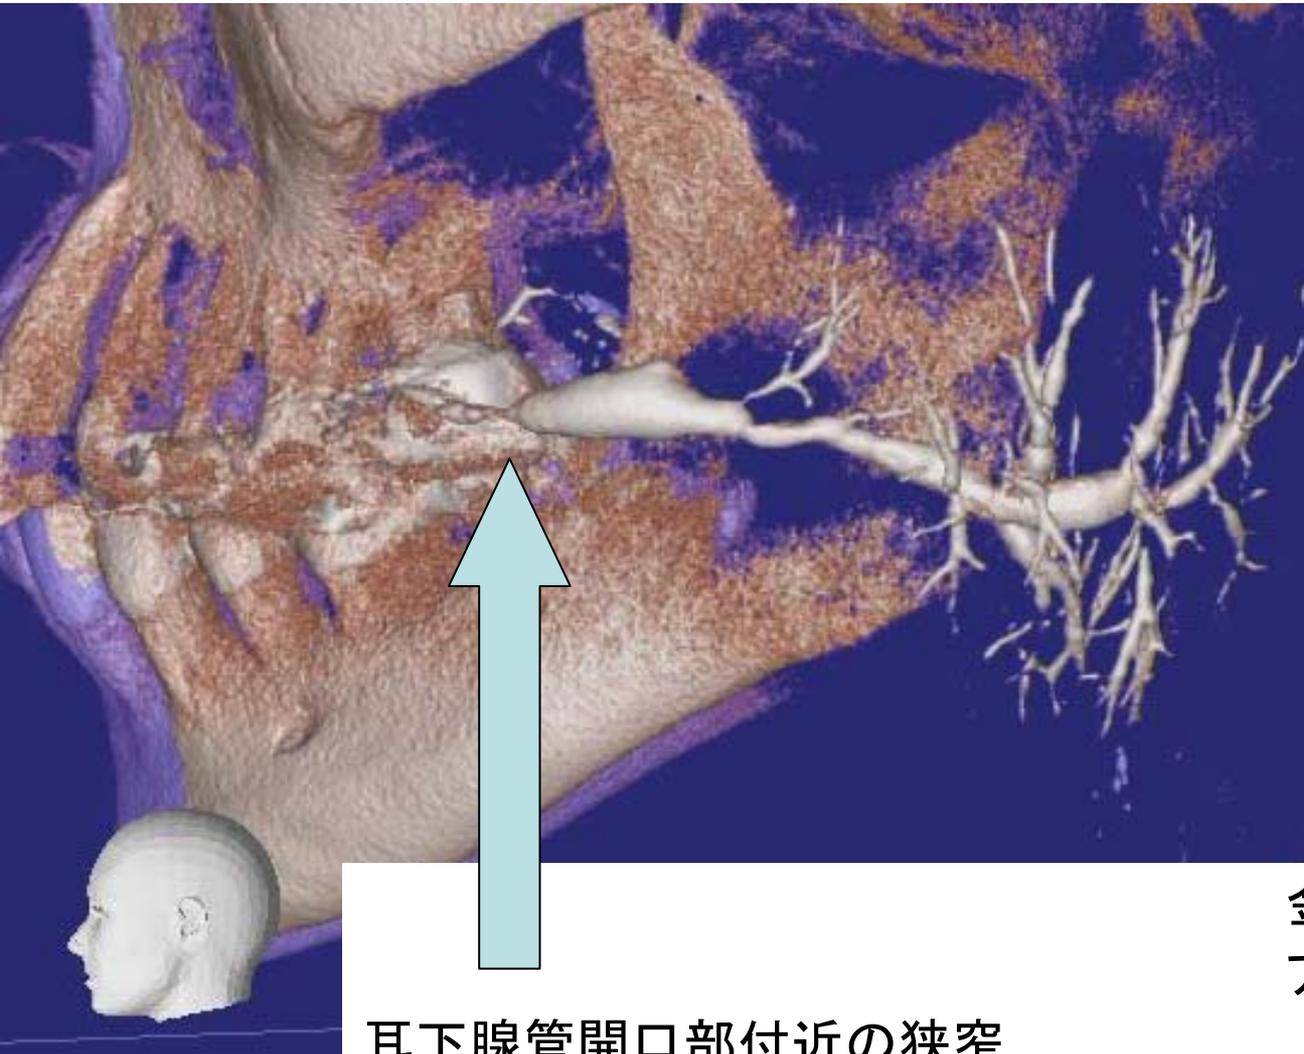
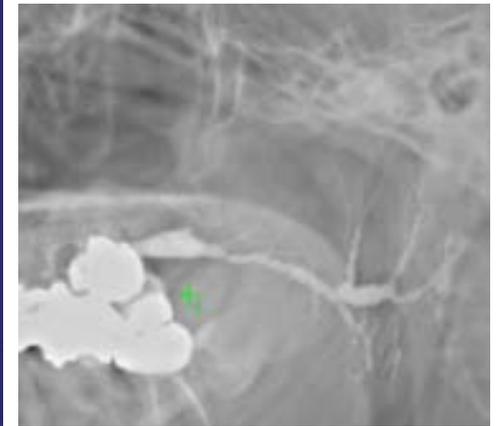
3D-CT 立体再構成

金属歯冠の
アーチファクトほとんどなし

耳下腺管開口部付近の狭窄
狭窄部位より末梢の風船状拡大がよくわかる

あらゆる方向から観察可能

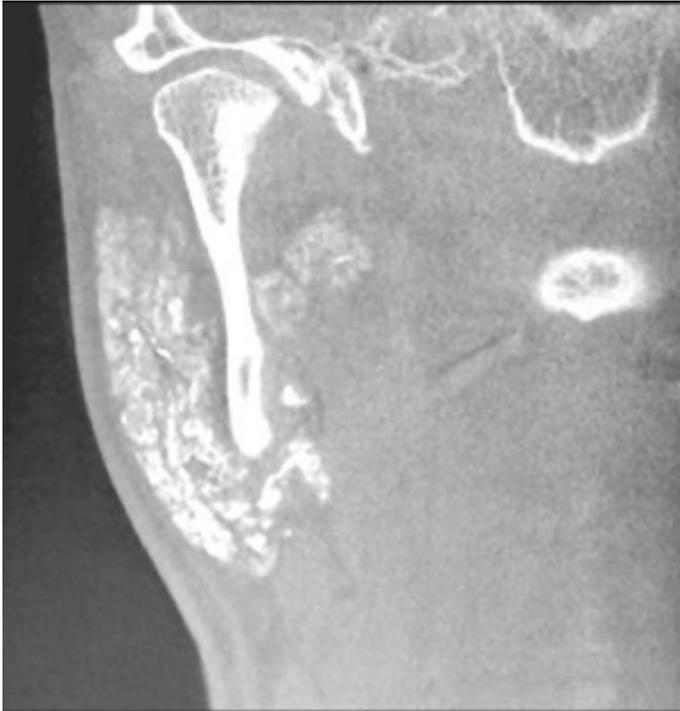
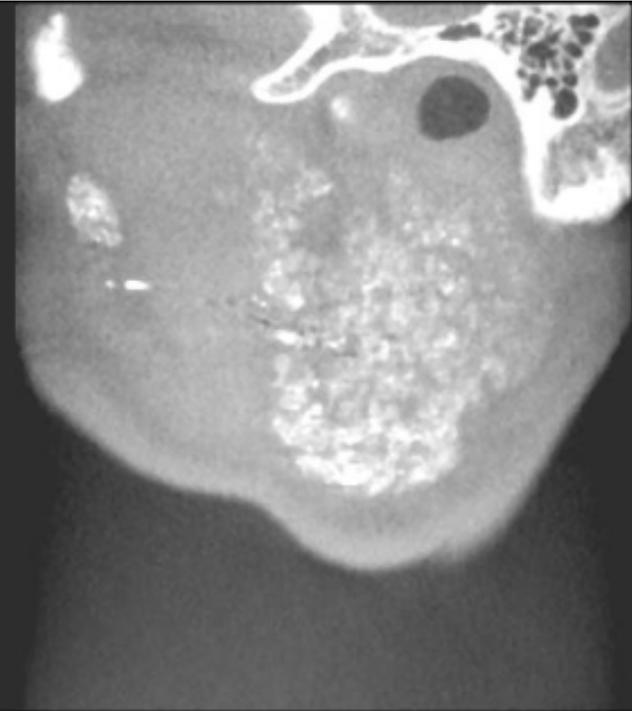
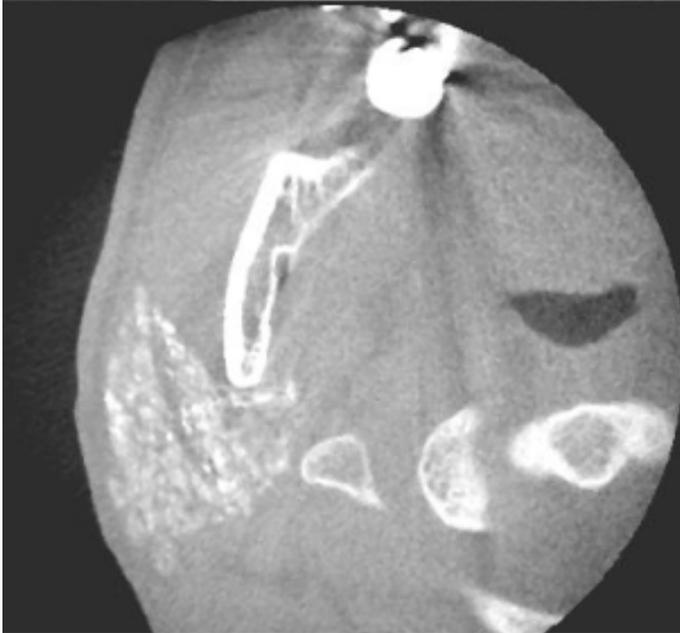
スライス
造影CT

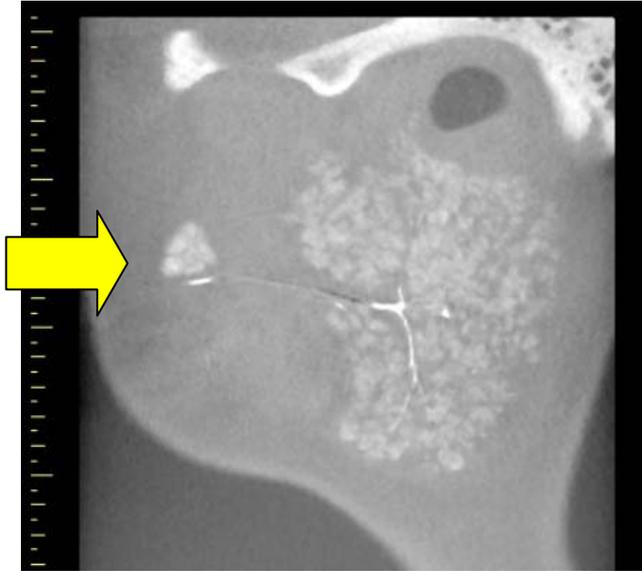
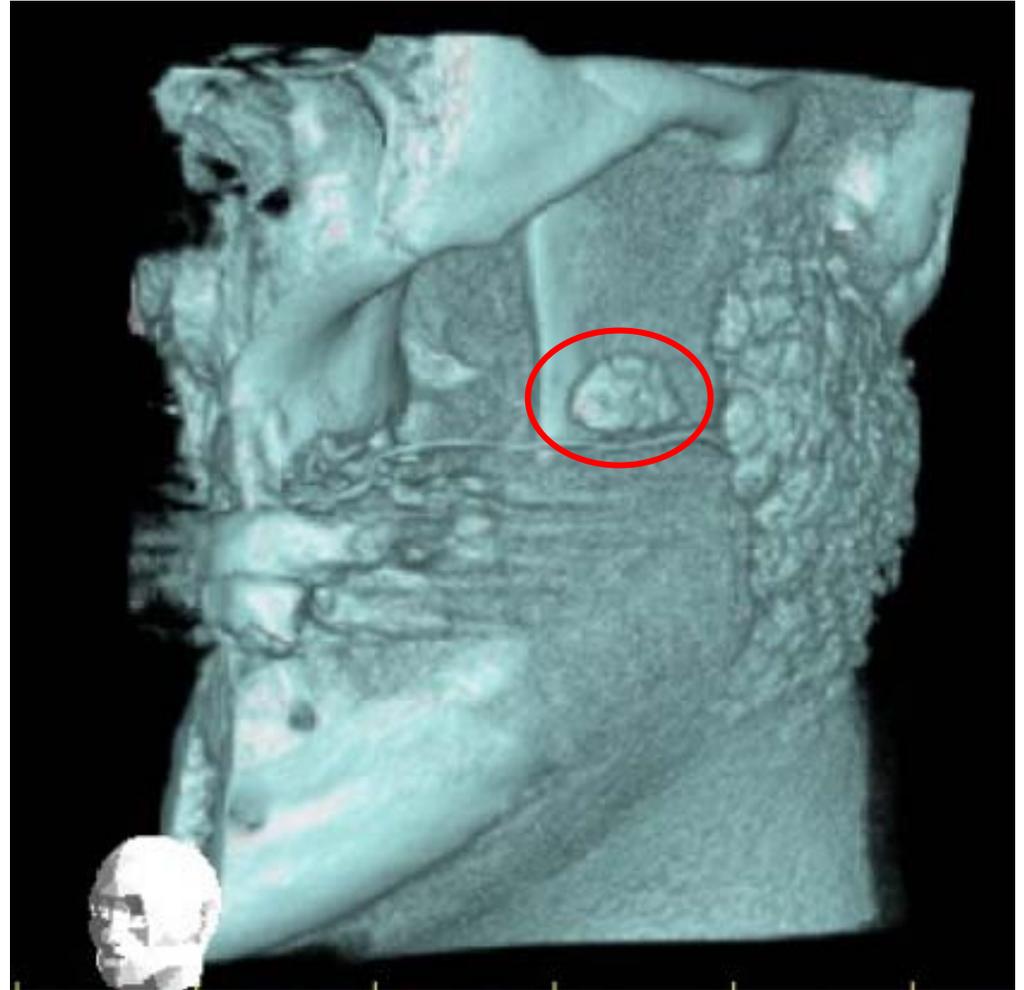
副耳下腺を認めた症例

耳下腺管

耳下腺

副耳下腺 の構造が
立体的に理解できる
