コーンビームCT(3Dビューワ)による
耳管開放症および
上半規管裂隙症の画像診断

おひさま耳鼻咽喉科
五十嵐 良和

日耳鼻富山県地方部会第62回総会・学術講演会
2014年4月6日

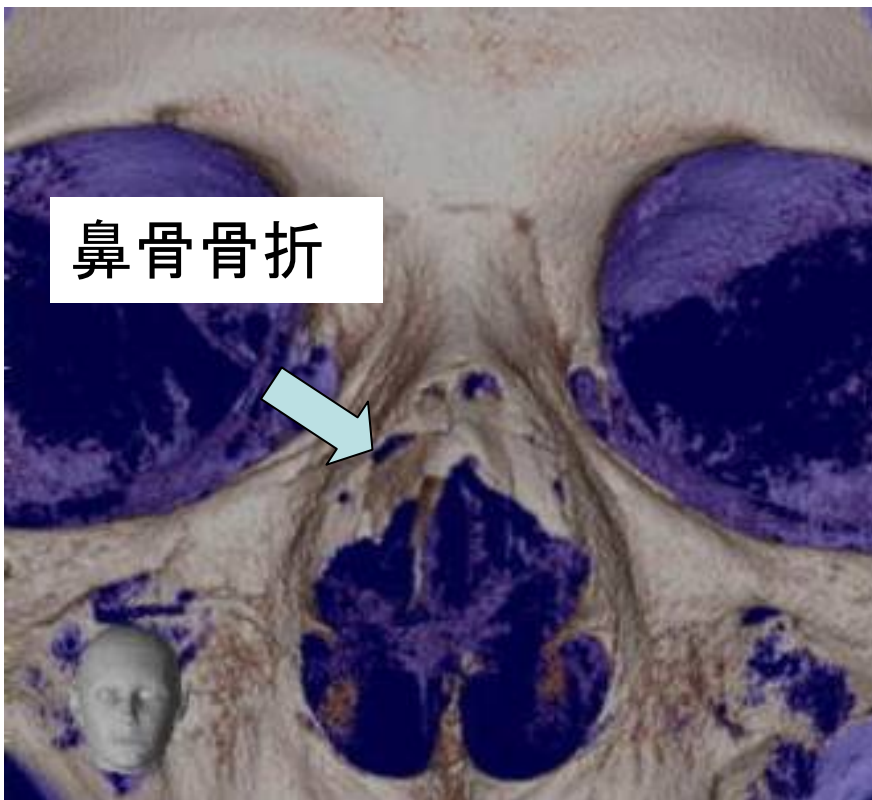
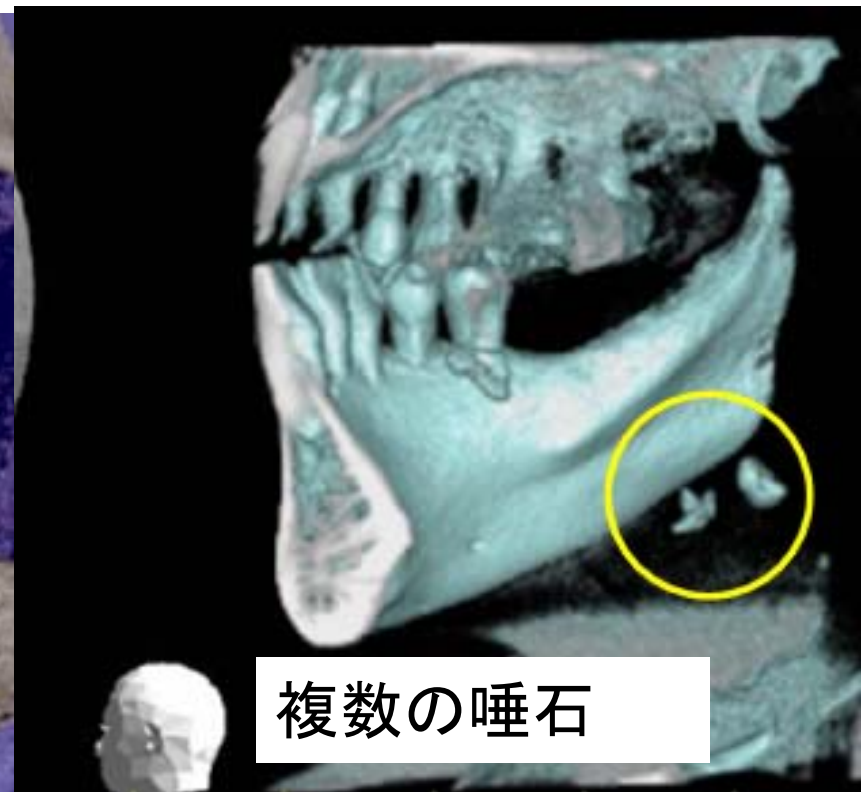
3Dボリュームビューワ

主に 骨折 唾石症 の 診断に使用

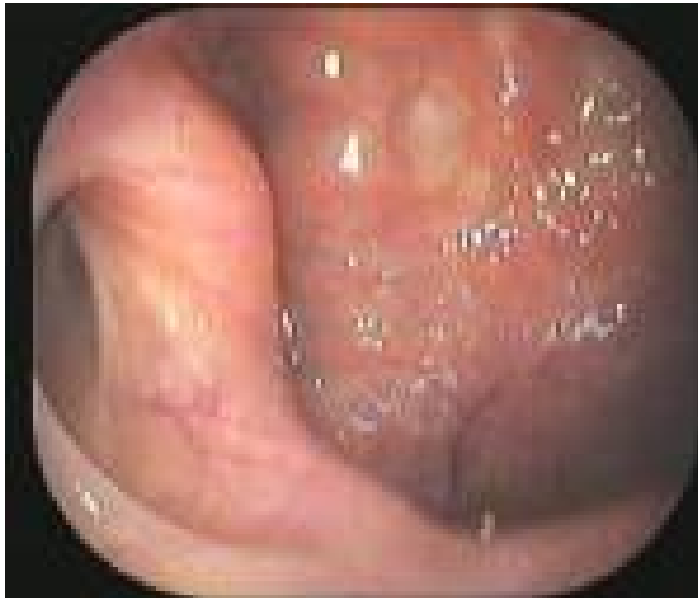
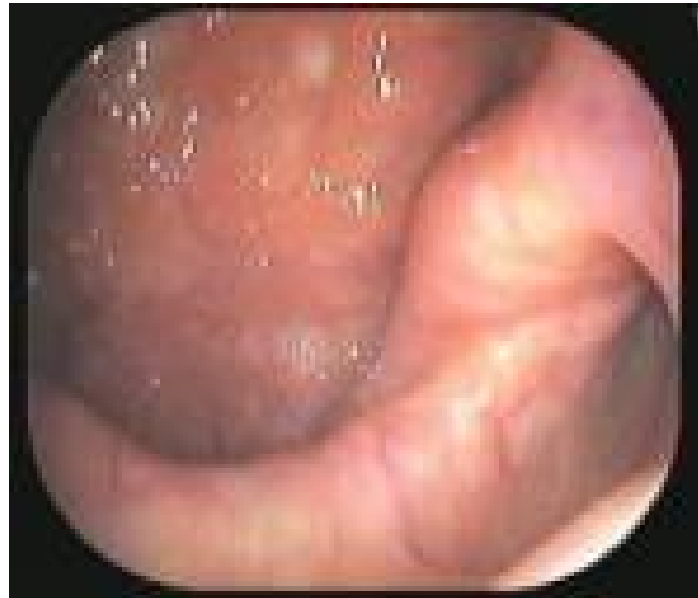
内視鏡所見：耳管咽頭孔がきわめて広い印象あり

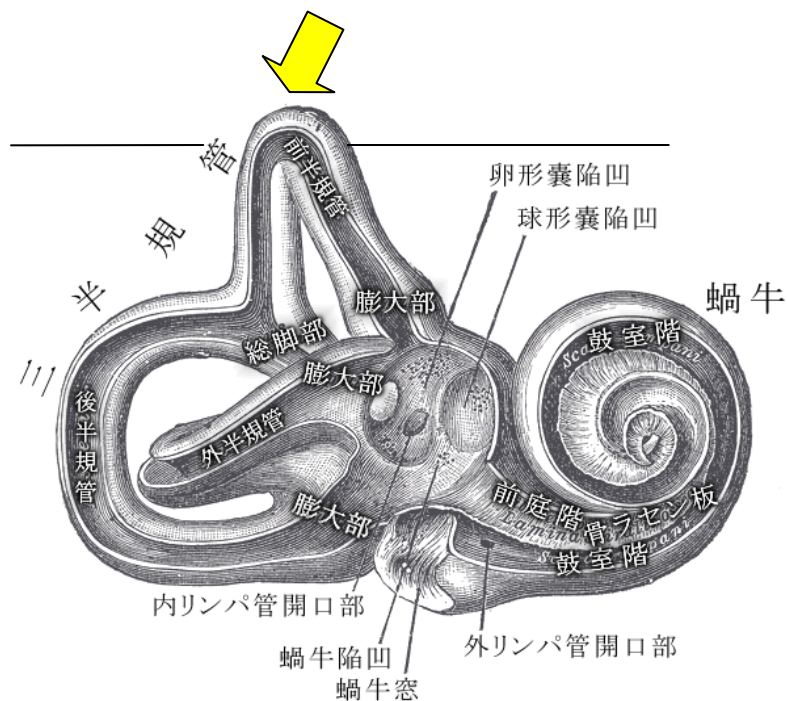
上(前)半規管の骨迷路が頭蓋内に露出(矢印)

裂隙(露出)部が
第3の内耳窓となり
Tullio現象
瘻孔症状など
多彩な症状を生じる?
