# ESSによる髄液漏の治療経験

上越総合病院 耳鼻咽喉科

# 篩骨洞天蓋破損例

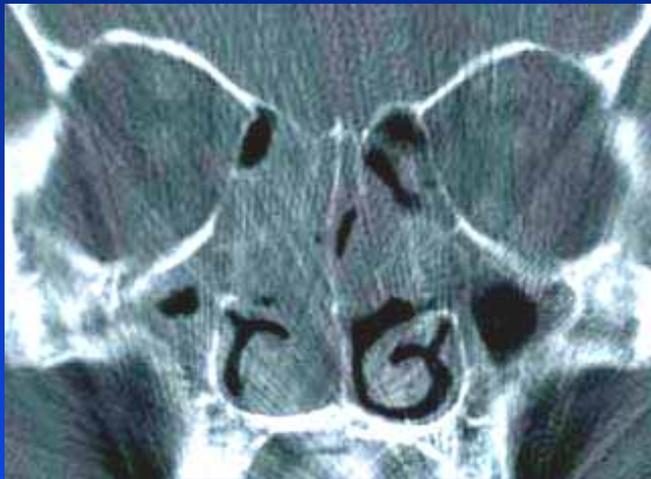
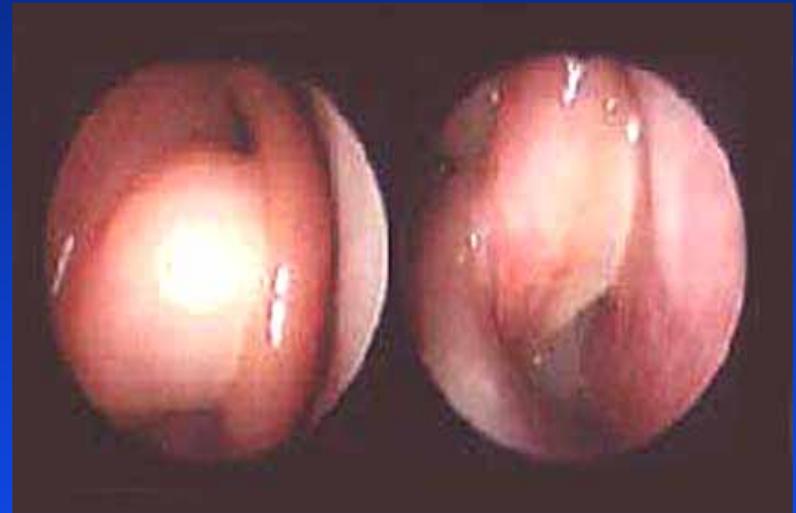
ポリポースシス症例に対して全麻下ESS施行。

右篩骨洞天蓋を破損し、髄液漏出。  
脳外科Drと相談のうえ、  
ベリプラストとオキシセルコットンにて圧迫。

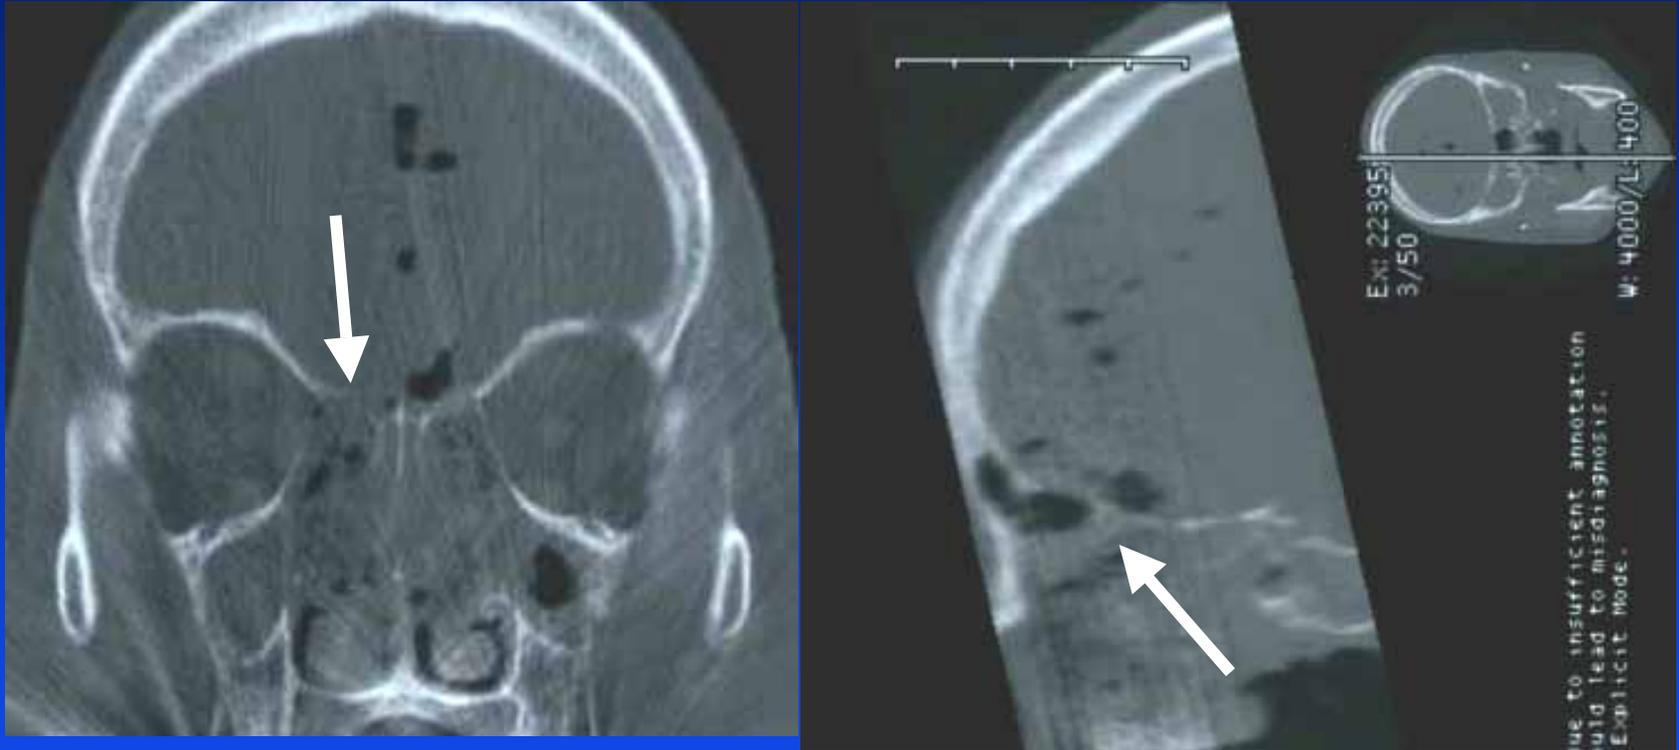
# 手術直後の頭部CT

天蓋の骨欠損(矢印)

頭蓋内の空気流入(硬膜破損の証拠)を認める。

髄液漏が持続し、患者家族の不安が強かったため、初回手術3日後に、脳外科Dr立会いのもとで閉鎖手術を施行。

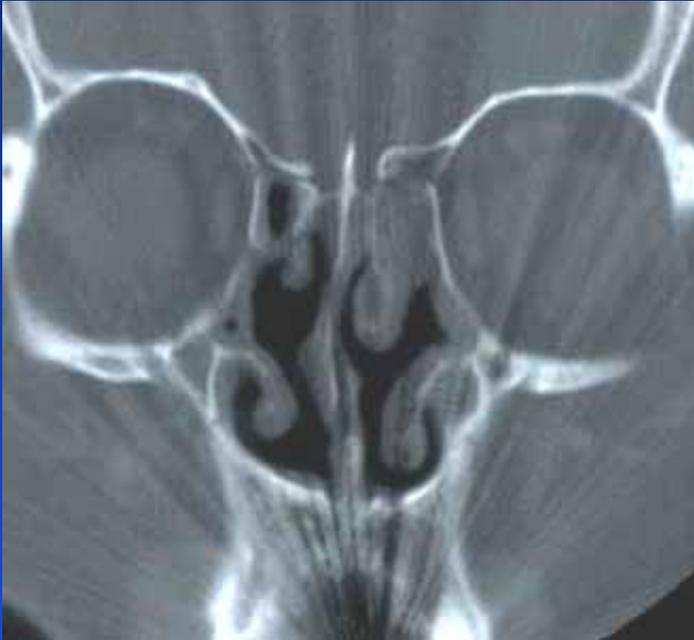
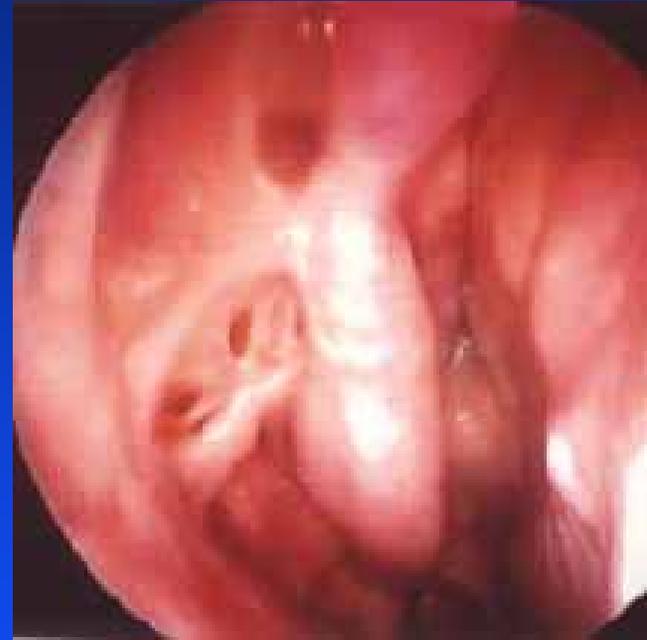
1 週間

ベッド上安静

スパイナルドレナージ維持

髄液漏停止し、2週間後、後遺症なく退院。  
現在も外来にて経過観察中。
